Rakennuksen ominaispiirteiden selvitys

Granlundin pihapiiri

Lukkaroinen Arkkitehdit Oy

27.6.2025

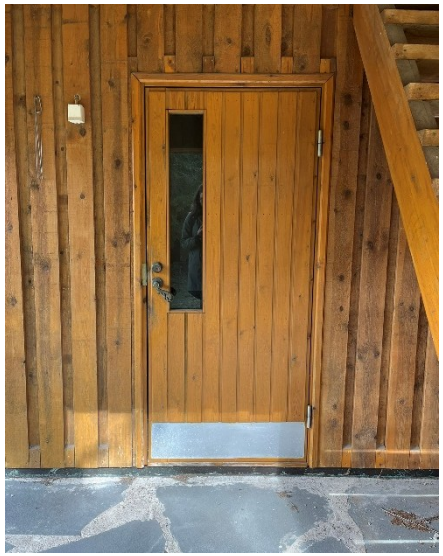
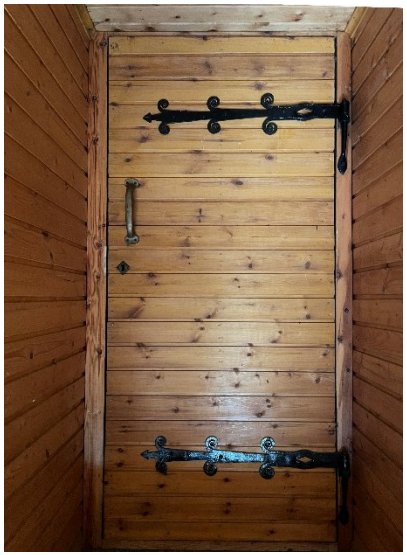
Vanha asuinrakennus kuvattuna virkistysalueen puolelta. Laajennusosan päätyyn sijoitettu ullakkoikkuna on matala ja leveä verrattuna muihin rakennuksen kapeisiin ja korkeisiin ikkunoihin. Toiseen päätyyn sijoittuva ullakkoikkuna on mahdollisesti alkuperäinen.

Laajennusosa erottuu selkeimmin rakennuksen alkuperäisestä hahmosta metsän puolelta. Saunaosan kuistiin on kenties otettu mallia uudemman asuinrakennuksen vastaavasta vilvoittelualueesta. Portaat johtavat ullakolla olevaan huoneeseen.
