LIMINGAN VANHA OSUUSMEIJERI RAKENNUSHISTORIASELVITYS 2021

LIMINGAN VANHA OSUUSMEIJERI

RAKENNUSHISTORIASELVITYS 2021

Meijerintie 4, Liminka

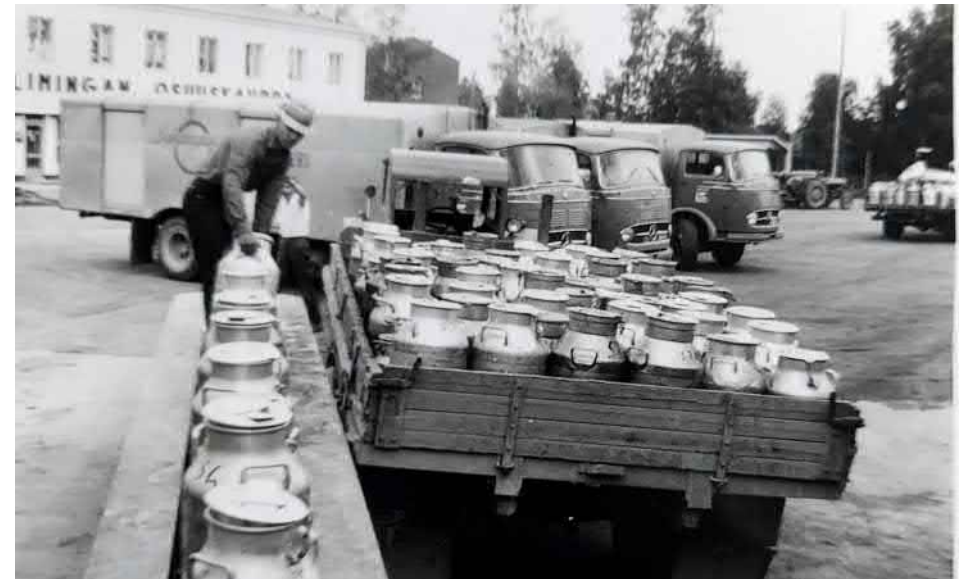
Kuva 7. Limingassa maitoastioita kutsutaan päniköiksi. Päniköiden kuljetusrata on vienyt astiat kuorma-autosta meijerin sisäpuolelle. (Limingan Osuusmeijerin kuva-arkisto)

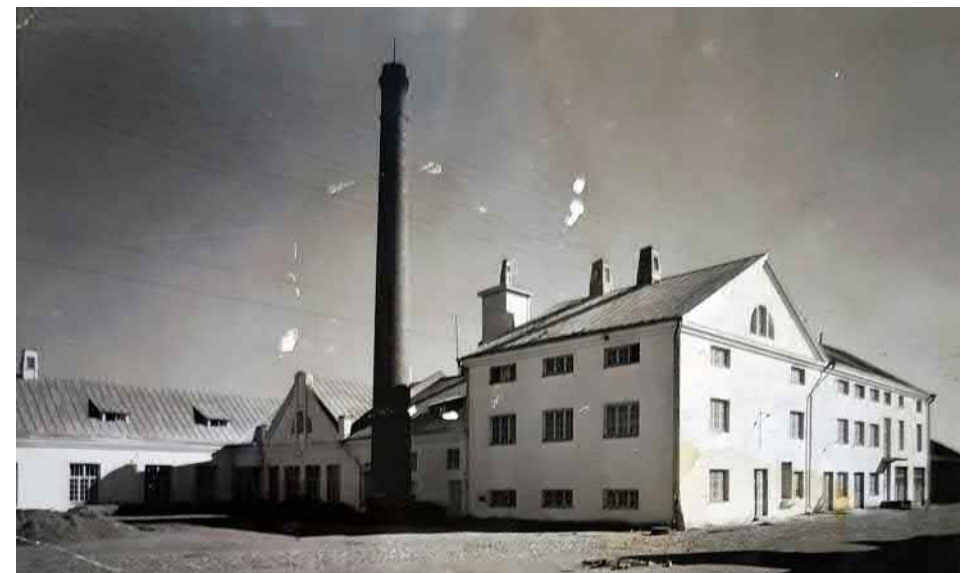
Kuva 13. Meijeri vuoden 1934 tulipalon jälkeen. (Limmingan Osuusmeijerin arkisto)

Helmikuussa 1934 meijerirakennus vaurioitu pahasti tulipalossa. Palo sai al- kunsu konehuoneesta, meijerin keskialueelta. Tuli levisi nopeasti vintille ja vesikaton kautta viereisiin tiloihin. Tuli saatiin pysähtymään juustolan ja juus- tokellarien sekä meijerin ja jäähuoneen vesikattoon saakka muurattuihin tiili- seiiniin. Myllyyn tuli pääsi leviämään ensimmäiseksi tiiliseinästä huolimatta ja myllyn pääty tuhoutui täysin.²¹

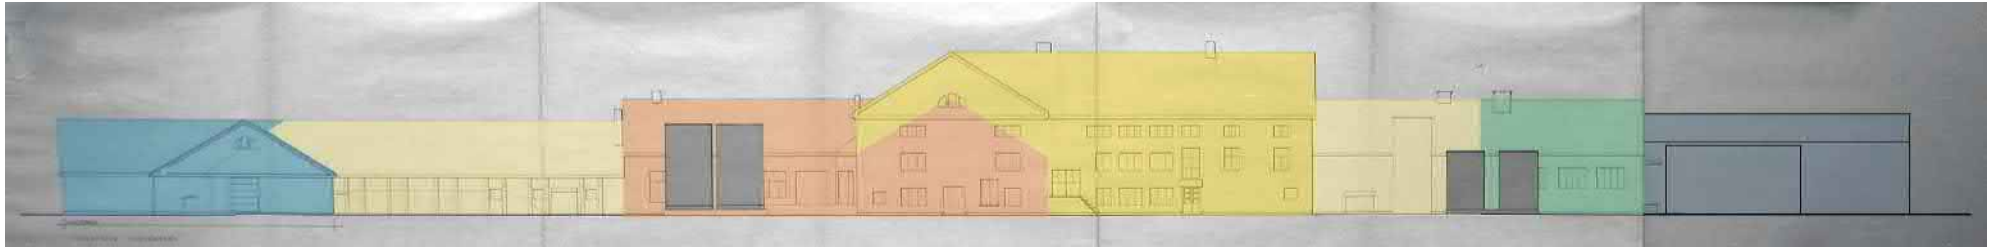
Kuva 17. Rakentamisen vaiheistuskaavio, julkisivu luoteeseen (Taustalla Arkkitehtitoimisto O. Ylipahkalan piirustus 1982, Limingan Osuusmeijerin arkisto)

- Alkuperäinen, vuodelta 1917
- Alkuperäinen tai ennen vuotta 1920 rakennettu
- Tulipalon jälkeen rakennettu, vuodelta 1934
- Tilamuutoksia, ajoitus epäselvä
- Tiilirakenteinen laajennus, vuodelta 1964
- Harkkorakenteinen laajennus, vuodelta 1982
- Peltijulkisivuinen laajennus, vuodelta 1997
- Puretut osat

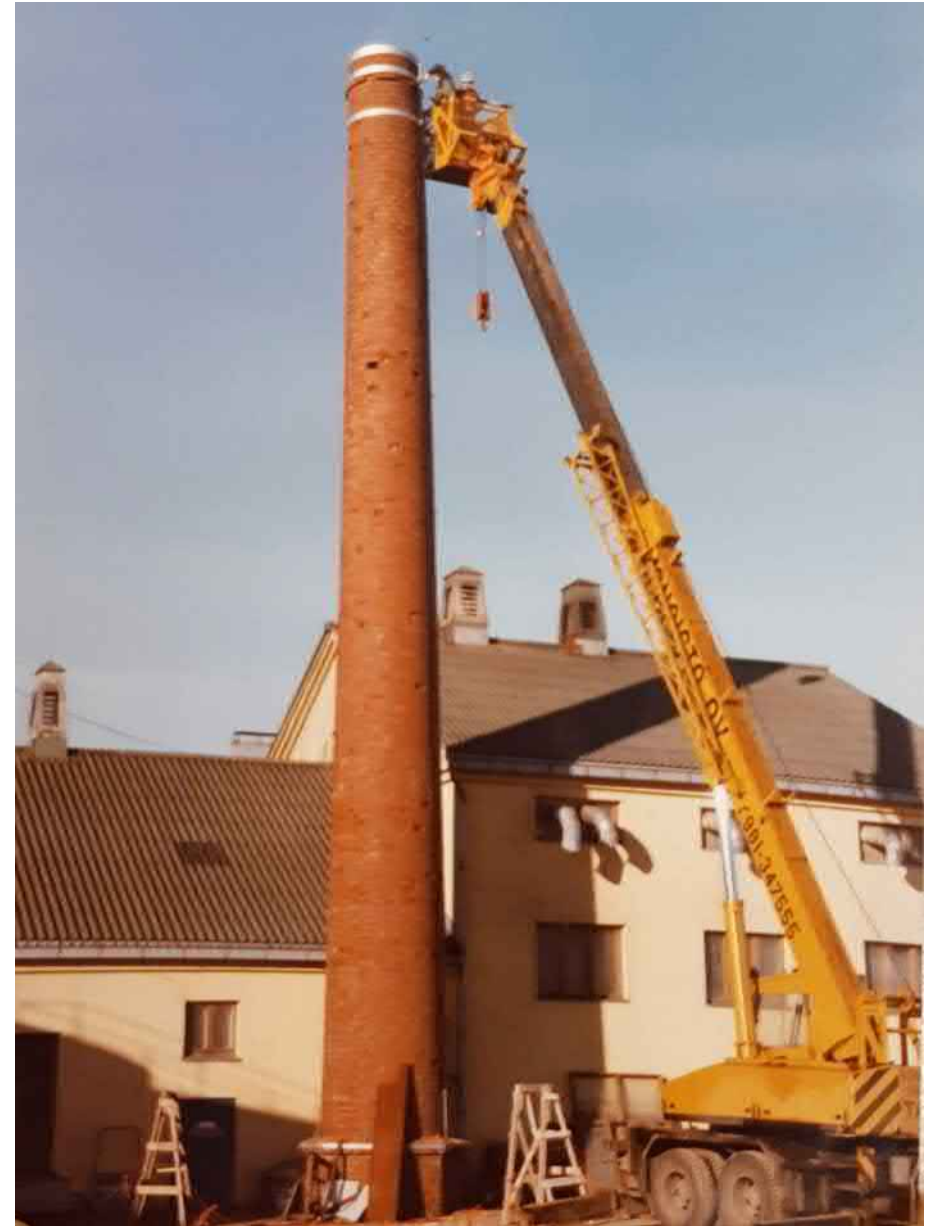
Kuva 32. Meijerin piipun purkutöiden alku. Postikortti aiheesta on vuoden 1980 heinäkuulta. Piippu oli punatiilillä verhoiltu. (Limingan Osuusmeijerin arkisto)

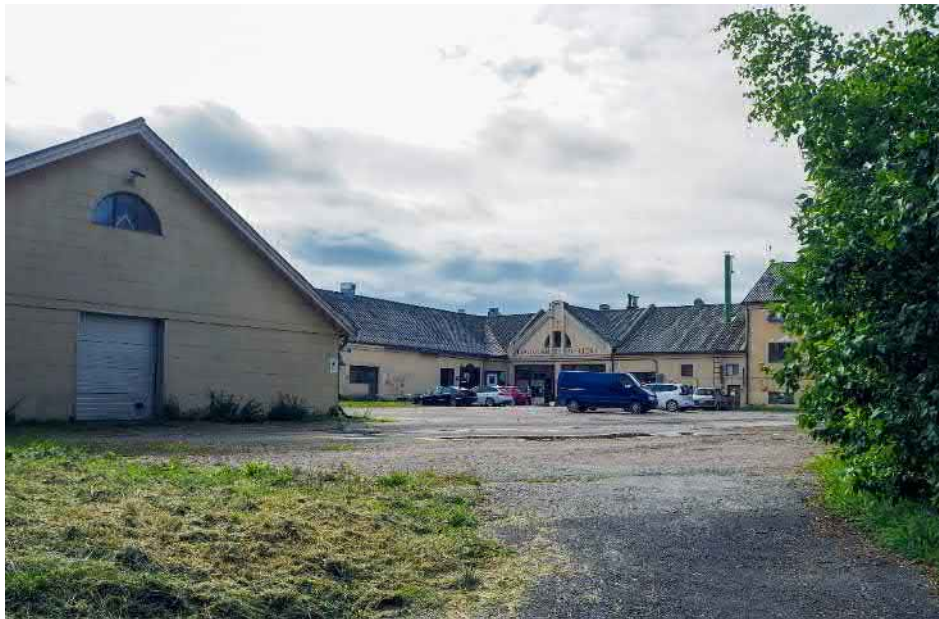
Kuva 35. Osuusmeijerin pihaa Kauppakadun varresta katsottuna. Vasemmalla 1980-luvulla rakennettu harkkorakenteinen laajennus, jossa toimii koira-areena. Kauempana juustola ja meijerisali ja mylly. Meijerisalissa toimii nykyisin kirpputori.

Juustolasiiven päätyyn rakennuksen koillispuolella on 1982 rakennettu harkkorakenteinen laajennus. Laajennus jatkanut juustolasiipeä pidemmäksi radan suuntaisesti. Lisäksi poikittain rataa nähden jatkuu juuston varastointiin tehty harkkorakenteinen halli. Hallin ja alkuperäisen rakennuksen välille muodostuu kolmelta sivulta rajattu sisäpiha.

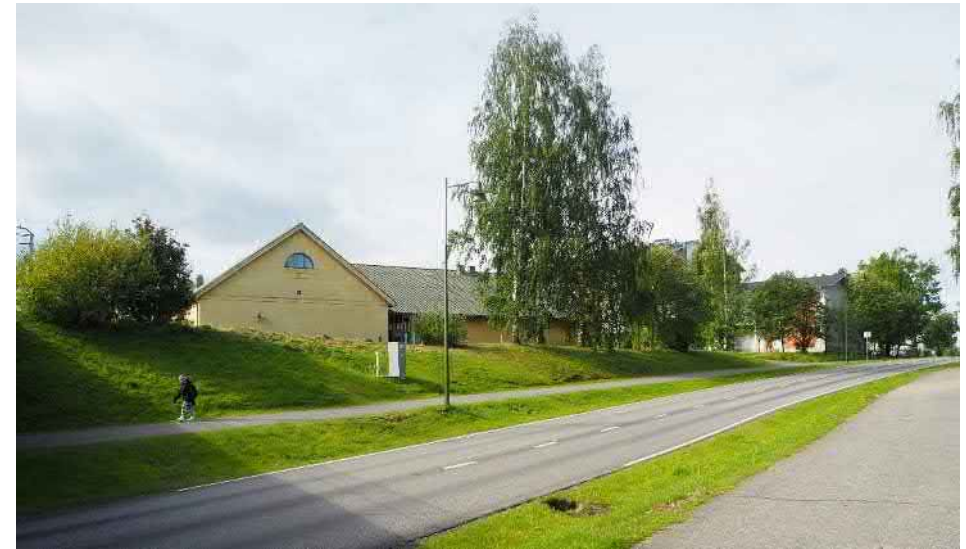
Kuva 36. Osuusmeijerin harkkorakenteinen pääty rautatiealikulun suunnasta Kauppakadun varresta.

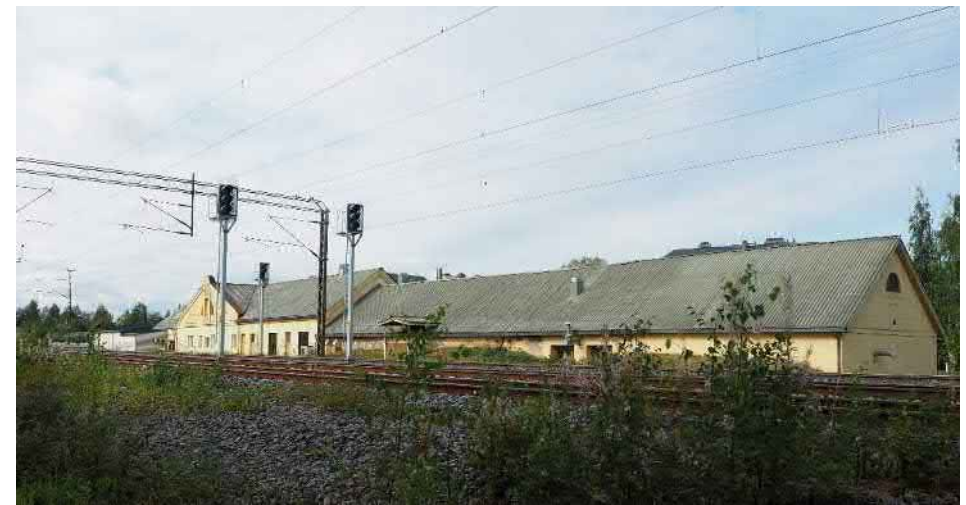
Kuva 37. Osuusmeijerin juustolasiipi ja vanhin meijerin osa rautatien varresta kuvattuna.

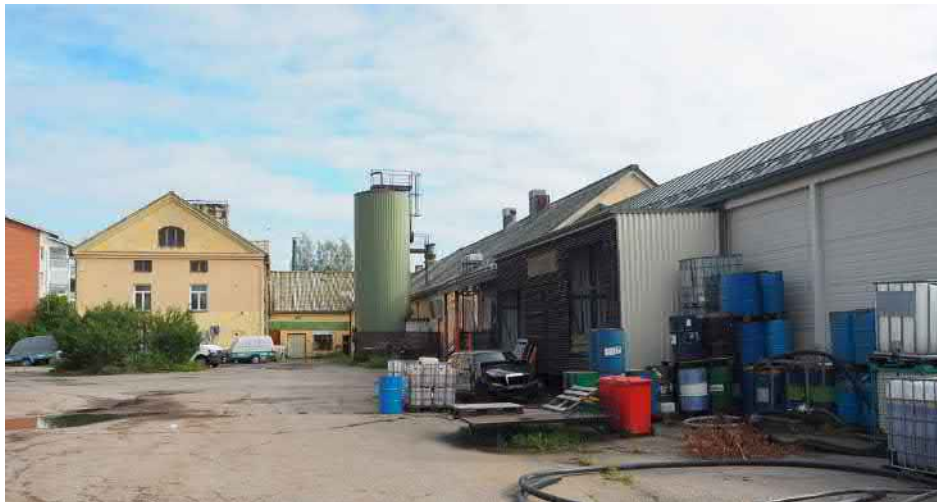
Kuva 38. Meijerin rakennuskokonaisuutta lounaasta kuvattuna. Oikealla näkyy vuoden 1997 laajennus, jonka edustalla on lastauslaituri-alue (elokuu 2021).

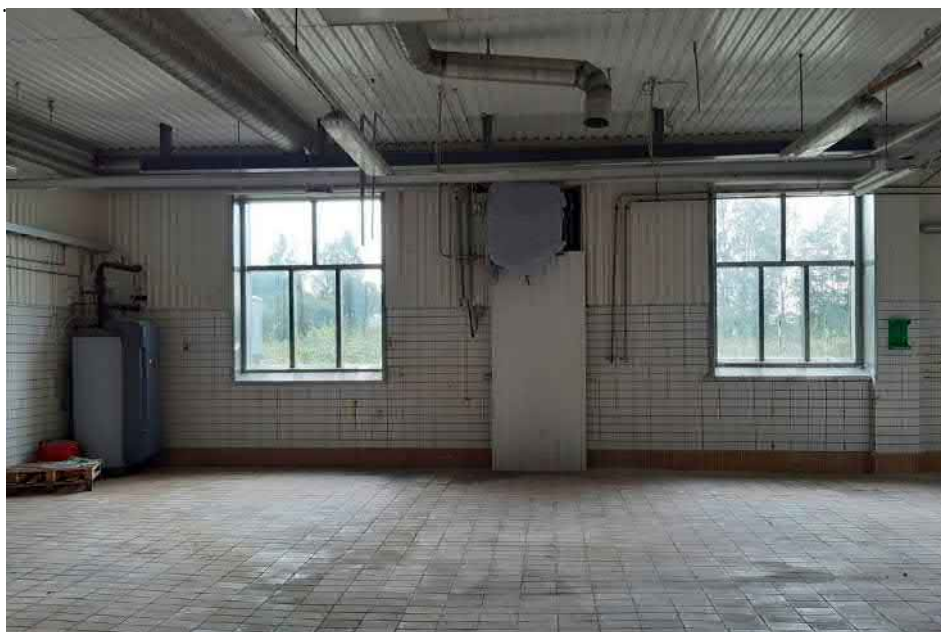
Kuva 41. Entinen juustonvalmistustila elokuussa 2021. Ikkunat on uusittu jossain vaiheessa tuotantotiloihin sopiviksi. Ne ovat todennäköisesti haponkestävää terästä. Tilan väriyty on vaaleaa.

Radan suuntaisessa rakennusosassa on sijainnut juustonvalmistustiloja, varasto- ja laboratoriotiloja. Entisen juuston suolausaltan paikalla on viimeisimpänä toiminut kuntosali. Juustonkeittotiloissa on viimeisimpänä ateljeetiloja, meijerin myymälä ja kahvila. Entisten pukutilojen, laboratorioden ja valvomon kohdalla on viimeisimpänä sijainnut kauneushoitola.

Ikkunoiden puitteet ovat puuta ja joko ruskeita tai valkoisia. Esimerkiksi vanhassa juustolassa on ruostumattomasta teräksestä tehtyt ikkunanpuitteet. Rakennuksen ikkunat ovat suurimmaksi osin suorakaiteen muotoisia. Pihan puolella ikkunat ovat 3-ruutuisia. Ullakkokerroksen ikkunat ovat pienempiä ja 2-ruutuisia. Entisessä juustovalmistustilassa on viisiruutuisia ikkunoita. Myllyn ullakko-osalla on puolipyöreitä ikkunoita. Rakennuksen lounaispuolen ullakolla on suorakaiteen muotoinen ikkuna, jossa on kaareva yläosa. Vuonna 1986 tehdyn harkkohallin päässä on myös puolipyöreä ikkuna. Ulko-ovet ovat mm. peltiverhoiltuja. Rakennuksessa on myös nosto-ovia.

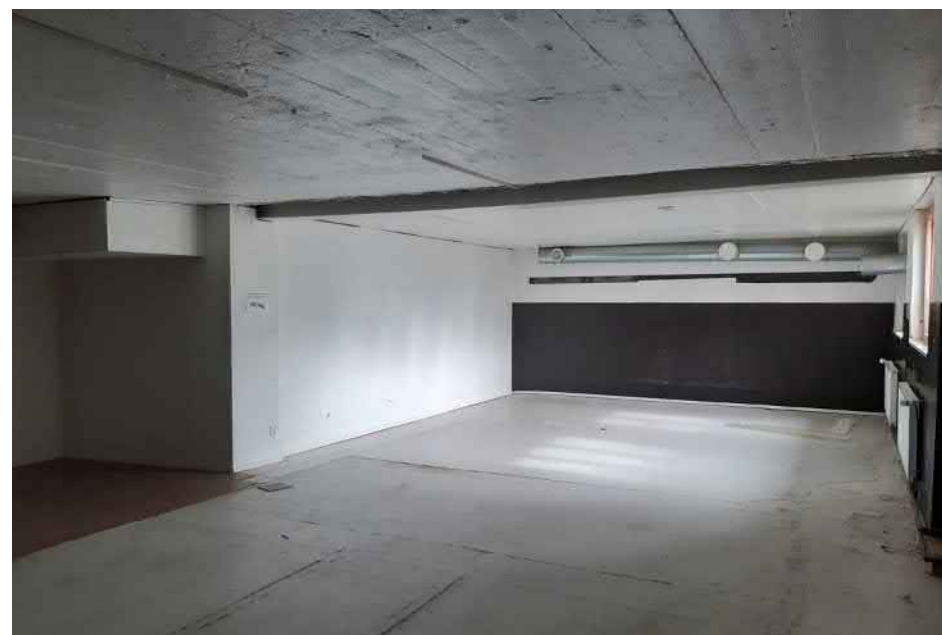
Kuva 42. Juuston suolausallas on purettu. Allas on ollut koko tilan pituinen. Tila sijaitsee radan varressa juustolasivessä, joka on osittain maanalla. Viimeisimpänä tilassa toiminut kuntosali. Tila on matala. Valoiseksi maalattua betonia on käytetty katossa ja lattiasa, myös seinät ovat joko valkoisia tai tummia. Jossain kohdin kuntosali on myös punatiilipintaista seinää.

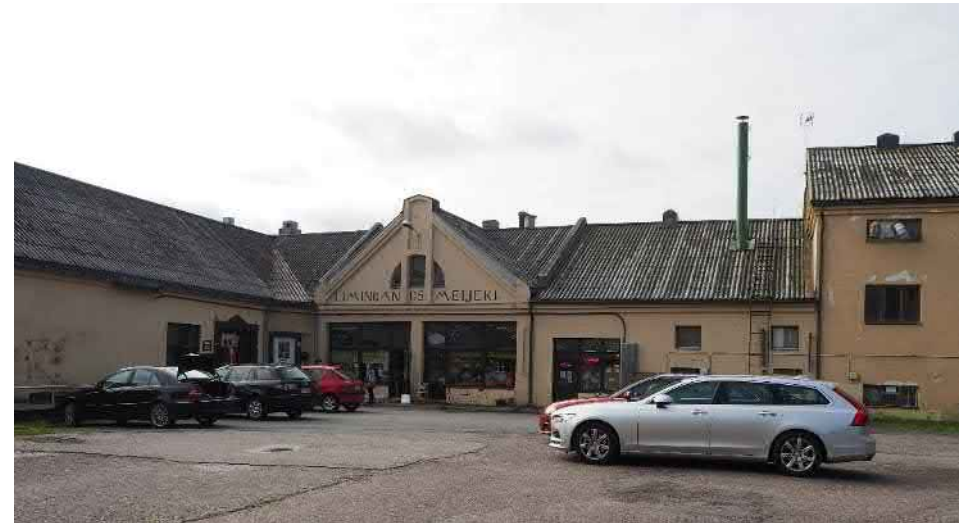
Kuva 43. Alkuperäisen maidonvastaanoton ja meijerisalin kohdalla sijaitsee nykyisin kirpputori. Kirpputorin sisäänkäynnin vasemmalla puolella näkyy rakennuksen viistetty kulma.

Rakennuksen keskellä entisessä meijerisalissa toimii kirpputori. Kirpputorin sisäänkäynnin vieressä rakennuksen sisänurkassa on 45 asteen viiste. Se näkyy jo alkuperäisessä pohjapiirroksessa vuodelta 1916.

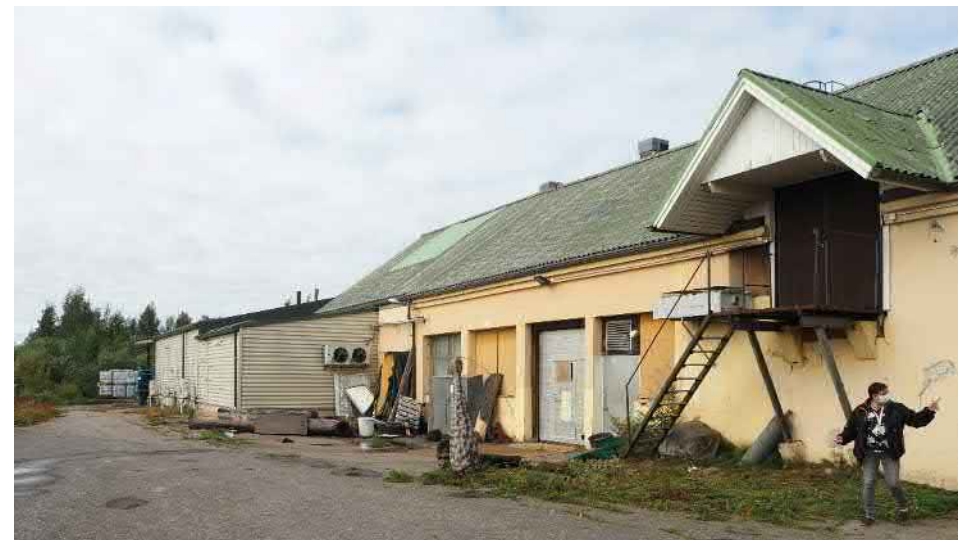
Kuva 44. Lounaispäädyn siipirakennusta on laajennettu ja muokattu useaan otteeseen.

Radansuuntainen rakennuksen lounaispäädyssä sijaitseva siipi on kokenut suurimmat muutokset. Siipirakennusta on laajennettu useissa vaiheissa ja osa laajennuksista on jo ehditty purkaa. Rakennusvaiheiden ajoituksessa on hieman epäselvyyttä. Ei ole varmaa onko alkuperäisessä suunnitelmassa näkyvää jäähuone rakennettu ollenkaan. On myös epävarmaa, milloin jäähdyttämö ja maidonpakkaustilat, jotka ovat pohjissa näkyisellään tunnistettavissa on rakennettu. 1960-luvulla on tehty joka tapauksessa muutoksia ja laajennus. Viimeisin laajennus on vuodelta 1997.

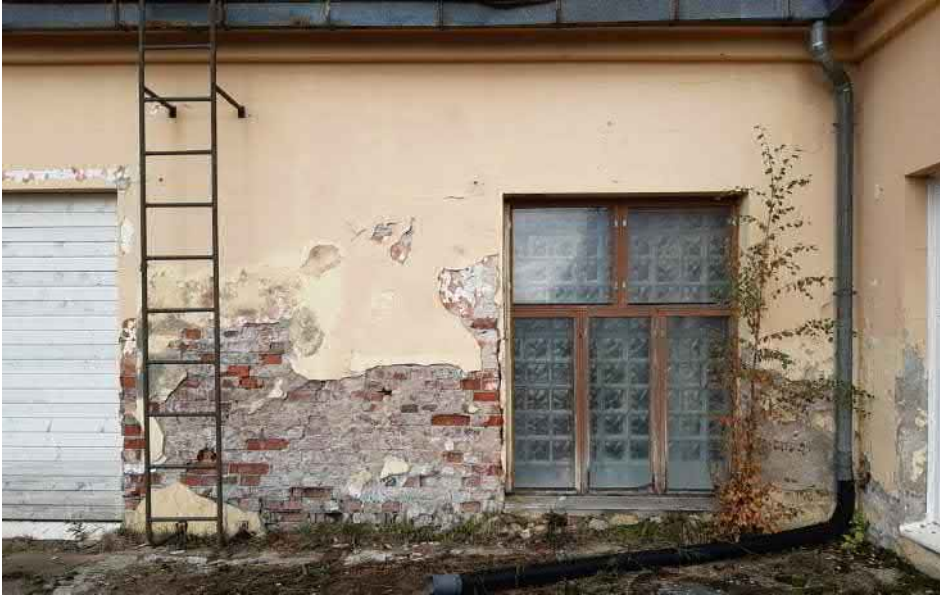
Kuva 45. Meijerisalin alkuperäinen ikkuna on vuorattu sisäpuolelta lasitiilillä. Rapautuneen julkisivun takaa on paljastunut punatiilinen seinärakenne.

Suurin muutos vanhimmassa osassa on nykyisten kirpputorin ja kampaamon sisäänkäyntien kohdalle tehdyt aukkomuutokset. Kirpputorin kohdalla vanhat ikkunat ja oviaukot, joita on ollut yhteensä 4, on uusittu kahdella suuremmalla lasiseinärakenteella. Lasiseinärakenteiden sävy on tumma, kuten alkuperäisten ikkunoiden karmienkin. Julkisivun mittakaavaan nähden lasirakenteet tuntuvat kuitenkin liian suurilta, täyttäen julkisivun koko päätyaiheen. Muuten vanhimman osan julkisivujen aukotus vaikuttaa alkuperäiseltä. Osa ikkunoista on uusittu väriltään poikkeavilla uusilla ikkunoilla tai päällystetty lasitiilellä.

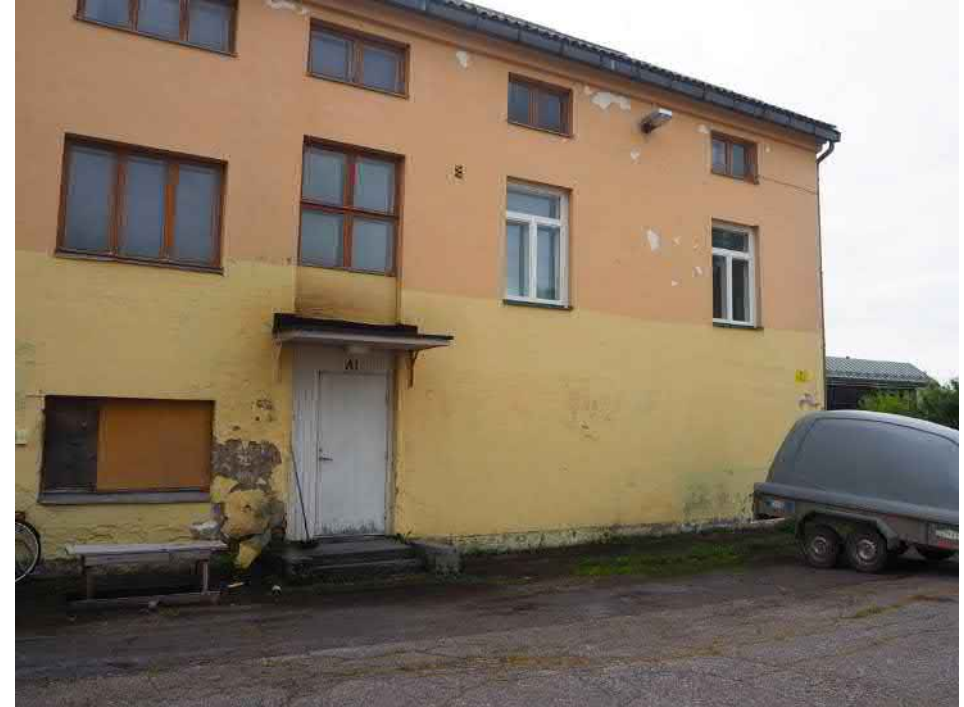
Kuva 47. Vanhassa meijerirakennuksessa on myös asunto, jonka sisäänkäynti on katoslipalla katettu. Oven oikealla puolella on aiemmin ollut kaksi isoa oviaukkoa.

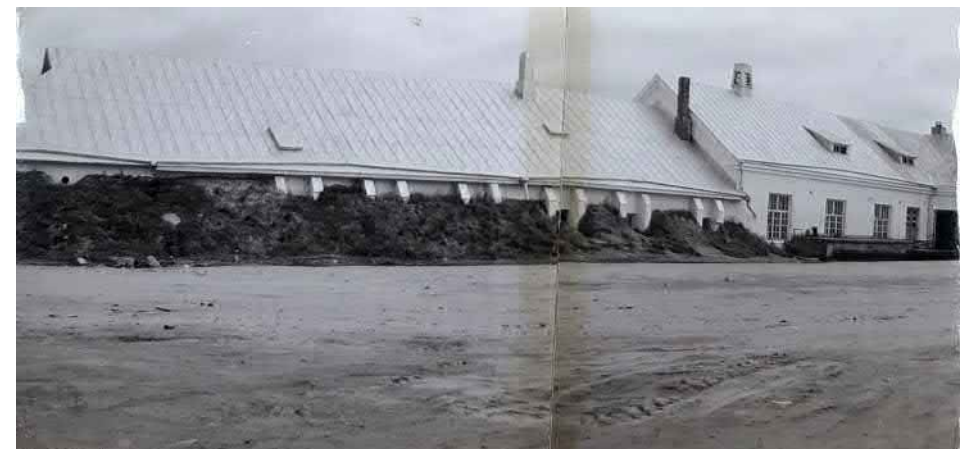
Kuva 49. Juustolasiiven maavallilla tuettu rakenne.
(Limingan Osuusmeijerin kuva-arkisto)

Tunnusomainen yksityiskohta on lisäksi se, että osassa rakennusta eli juustolasiiven kohdalla maanpinta on nostettu hyvin korkealle meijerin pitkillä sivuilla, millä voi olla funktiota myös seinien tukirakenteena.

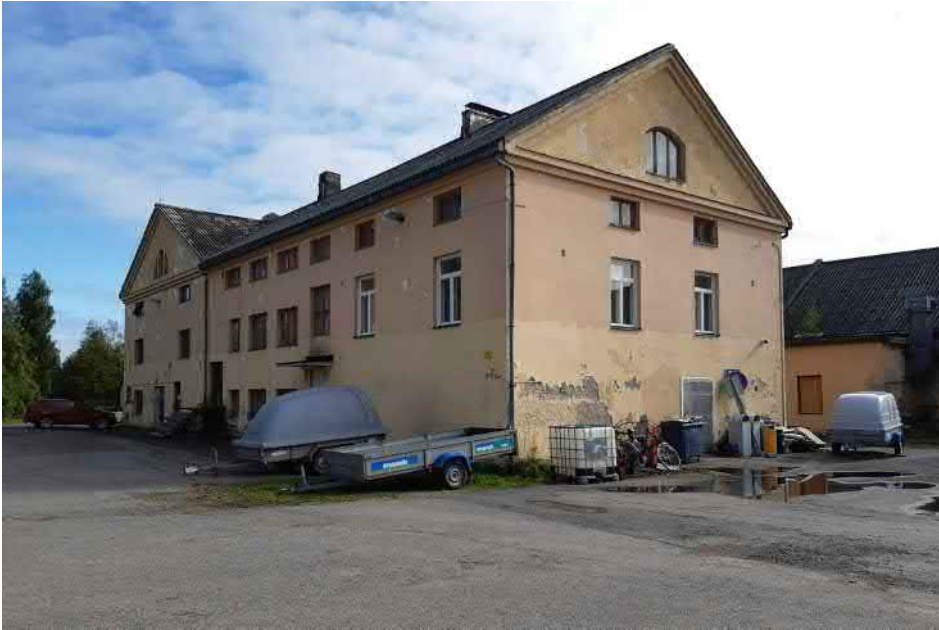
Kuva 51. Myllysiipi sijaitsee pihan puolella. Mylly on kuvassa vasemmassa laidassa olevassa kulmauksessa. Siipirakennuksen päädyssä on sijainnut toimistotiloja, joissa on nyt asunto.

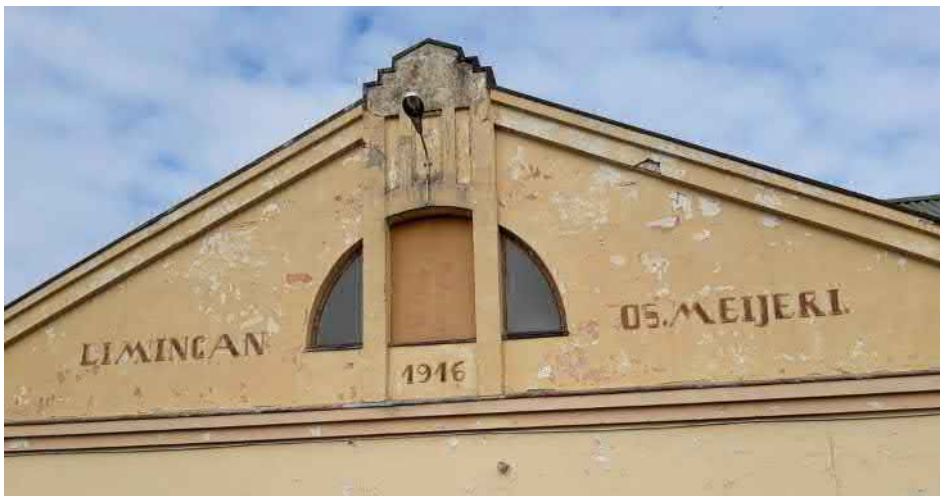
Kuva 52. Radan puolella päätykolmion julkisivuteksti puolipyöreän ikkunan yhteydessä.

Radan puolella rakennuksen julkisivussa on teksti "Limingan Os.meijeri 1916". Myös pihan puolella nykyisen kirpputorin kohdalla on teksti "Limingan Os. meijeri". Noiden tekstien kohdalla on myös satulakaton kolmionmuotoiset päädyt, mitkä tekevät rakennusmassaan kaunista vaihtelua. Myös vanhan myllyn kohdalla on satulakaton pääty. Päätykolmioiden reunukset on detaljoitu porrastetulla koristeaiheella, joka kiertää päätykolmiota.

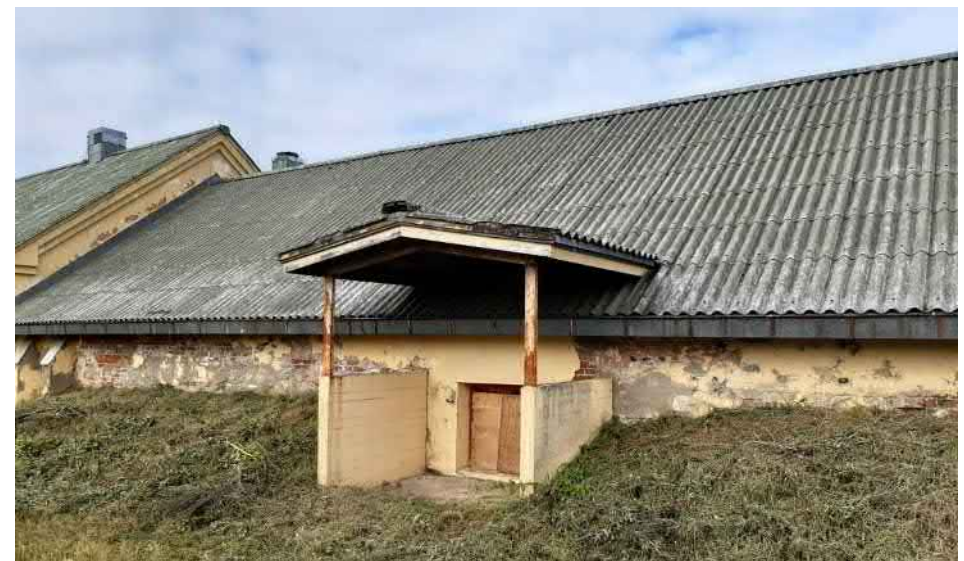
Kuva 54. Juustolasiivestä on ollut kulku suoraan radan puolelle. rakennus on osittain tuettu maavallilla.

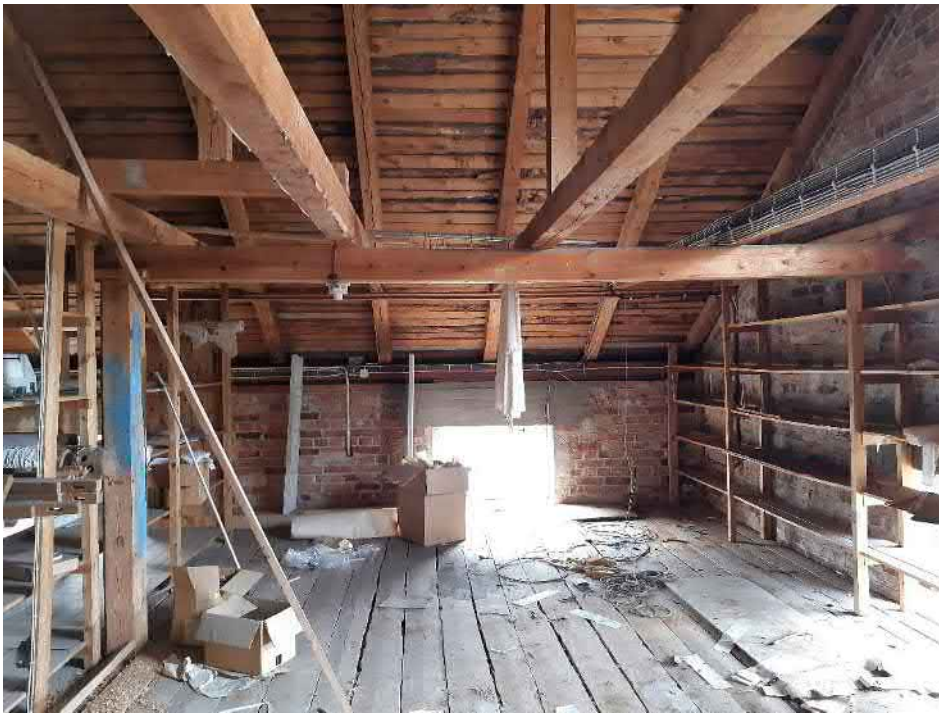
Kuva 55. Kirnuhuoneen yläpuolista ullakkoa elokuussa 2021. Ulkoseinissä käytetty punatiili luo tilaan pehmeän tunnelman yhdessä puisten pilareiden ja kattorakenteiden sekä puulankkua olevan lattian kanssa. Tila on valoisa, alkuperäisessä asussa ja toimii lähinnä varastona.

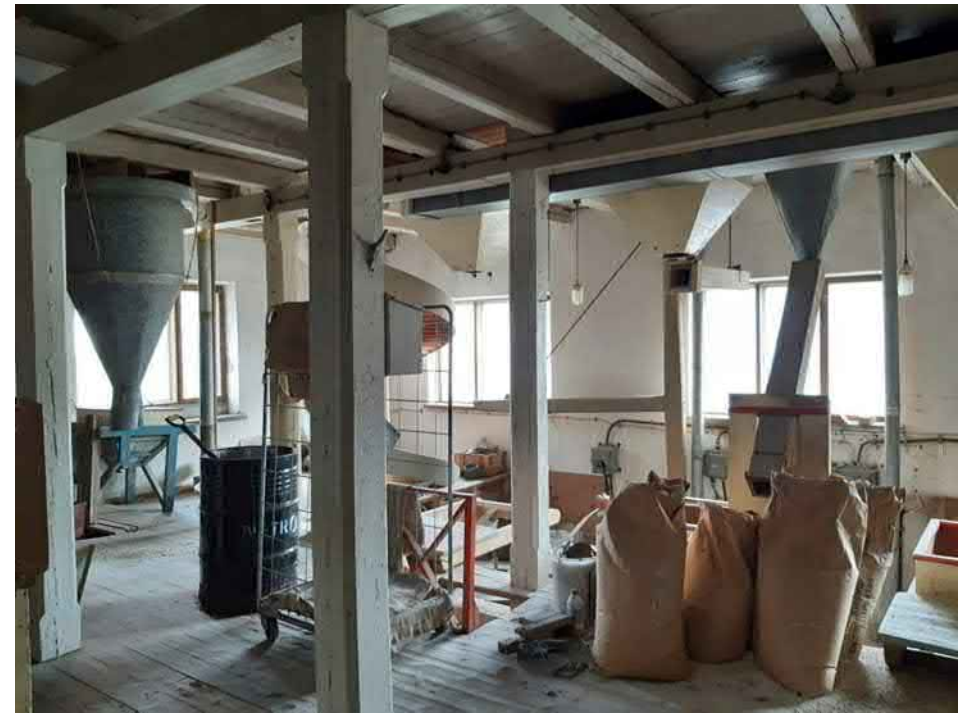
Kuva 56. Myllyn ullakkoa elokuussa 2021. Tila on valoisa ja väritykseltään myös vaalea. Tiiliseinät on rapattu ja maalattu valkoiseksi. Tilassa on sirot vaaleat puupilarit -ja palkit, joissa on myös kaunista detaljointia. Mylly ei ole muussa käytössä kuin varastona ja on kylmillään. Sen alkuperäinen asu on säilynyt.

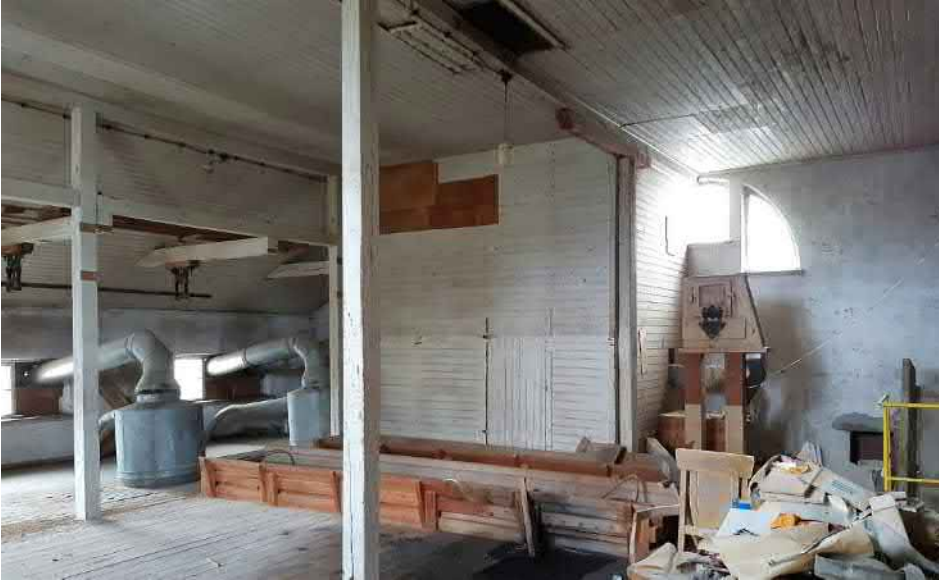
Kuva 57. Myllyn ullakko ja välineistöä. Tilassa on puolipyöreä ikkuna. Tila on säilynyt alkuperäisessä asussa.

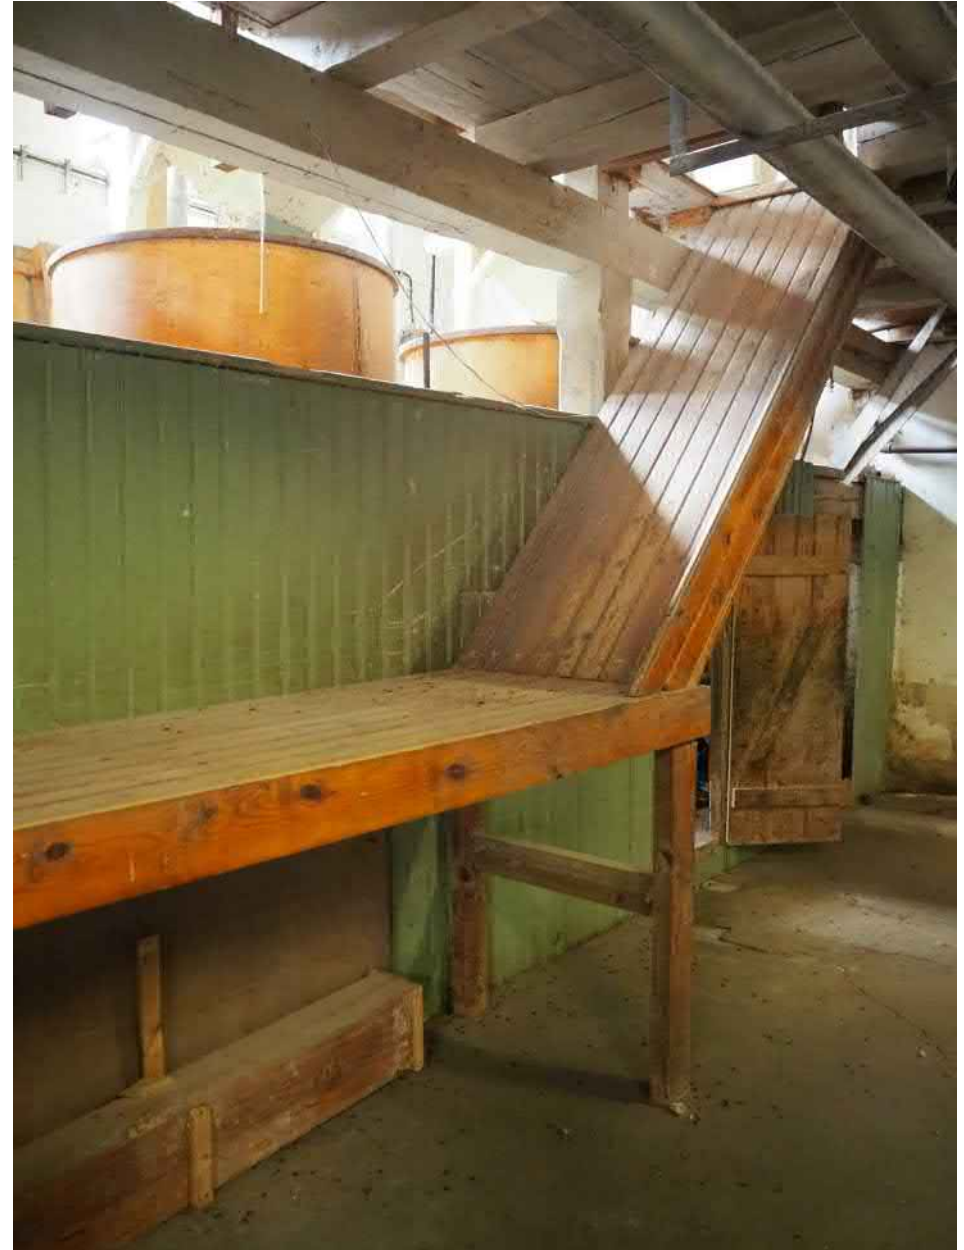
Kuva 59. Myllyn tiloja 1. kerroksessa elokuussa 2021. Myllyn tilat ovat kylmillään ja niitä käytetään varastona. Tilassa on säilynyt myllyn välineistöä.

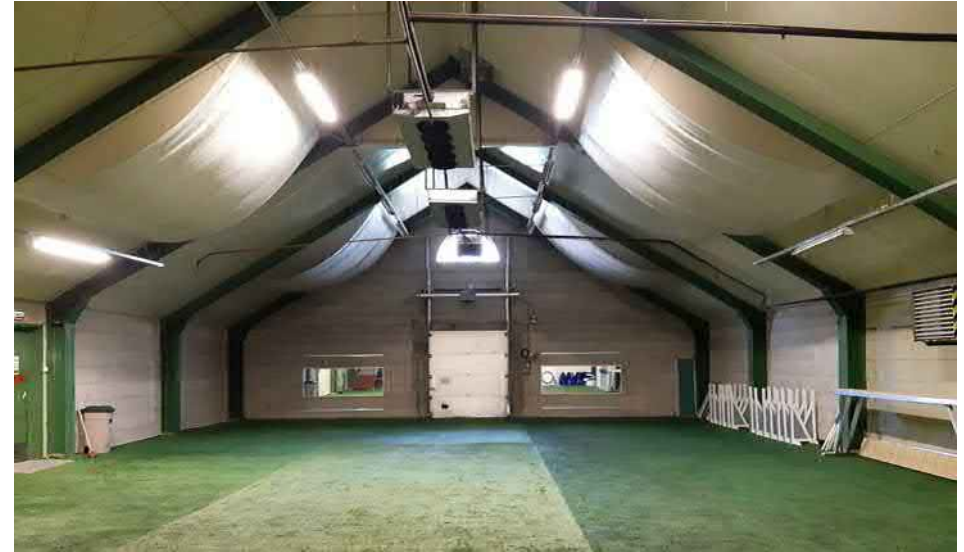
Kuva 61. Entinen juustovarasto on muutettu Koiraharrastustilaksi. Tilassa on teräksiset, vihreäksi maalatut pilarit ja palkit. Päädyssä on puolipyöreä ikkuna.

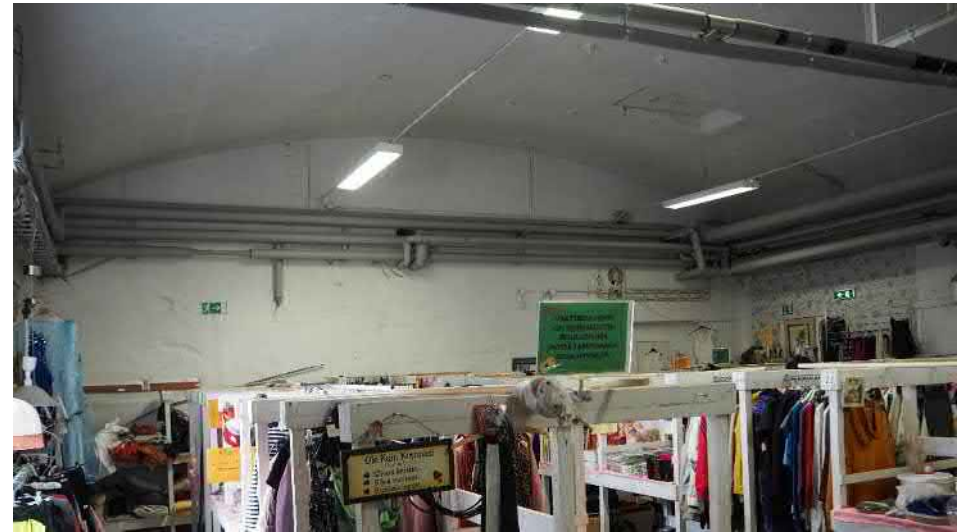
Kuva 62. Vanhassa meijerisalissa on hieno kaareva betoniholvikatto. Tehdyt väliseinämuutokset katkaisevat osittain kaarevan katon näkymisen.

Julkisivussa korostuvat erityisesti kaksi uusklassistisin aihein koristeltua päätykolmiota. Alkuperäisen maidon vastaanottohallin sisäänkäynnissä ja radan puolella rakennuksen keskellä sijaitsevissa päätykolmioissa lukee rakennuksen nimi ja vuosi 1916. Nykyisin kirpputorikäytössä olevassa vastaanottohallissa on näkyvissä tulipalon jälkeen 1934 rakennettu betoniholvikatto.

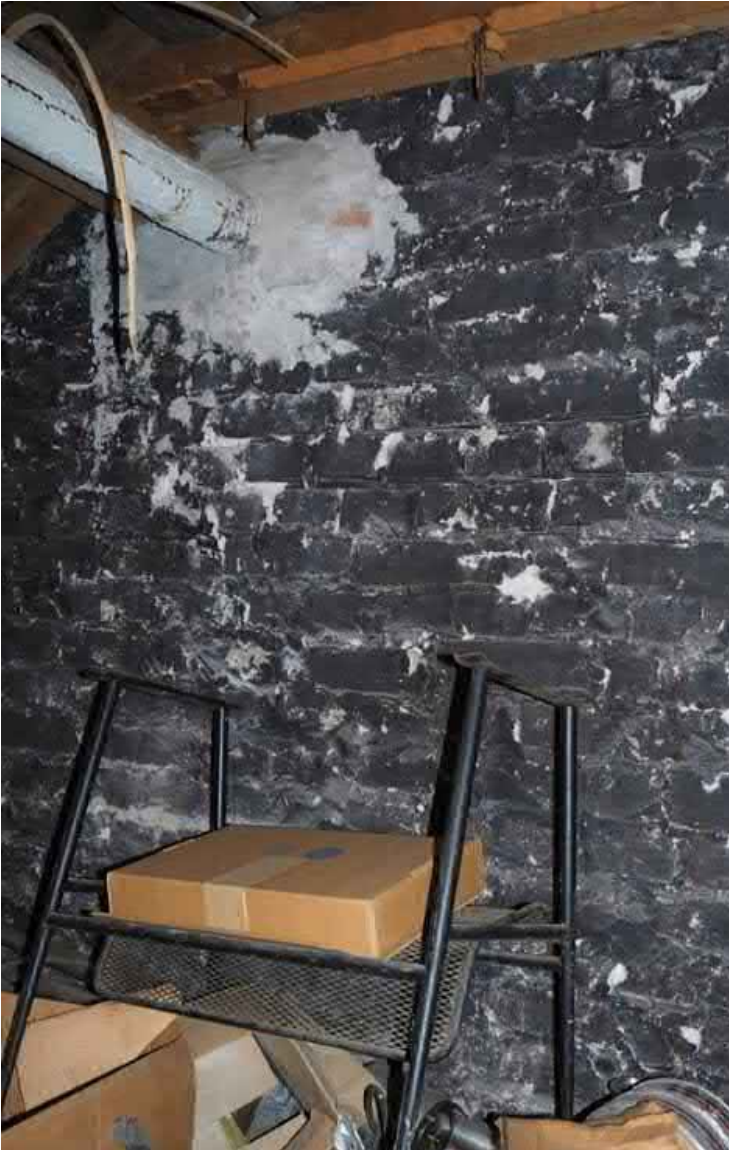
Kuva 63. Entisen pesukeskuksen yläpuolella ullakolla on nähtävissä vuoden 1934 tulipalon jälkiä tiiliseinässä.

Entisen pesukeskuksen ja jäähdyttämön välisessä seinässä ullakolla on nähtävissä tulipalon jäljet (kuva 63). On hieman epäselvää, onko kyseinen seinä ollut ulkoseinä vai väliseinä, johon palo on pysähtynyt.

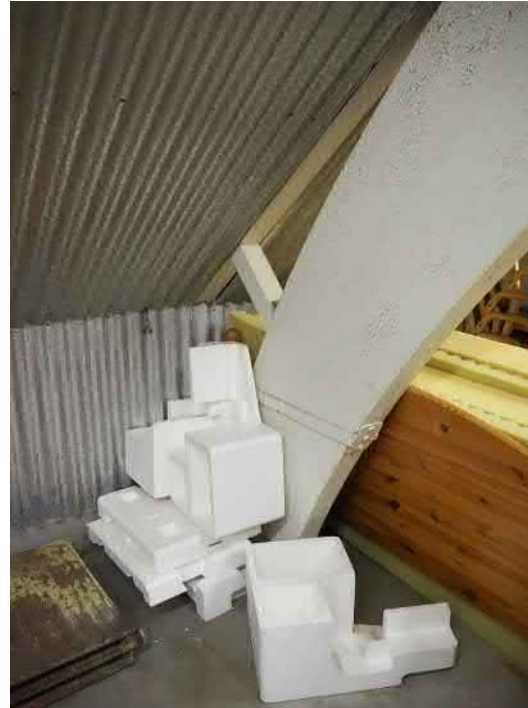
Kuva 64. Entisen maidonpakkaamon vesikaton kattorakenteena on alareunasta kaareutuvat liimapuupalkit.

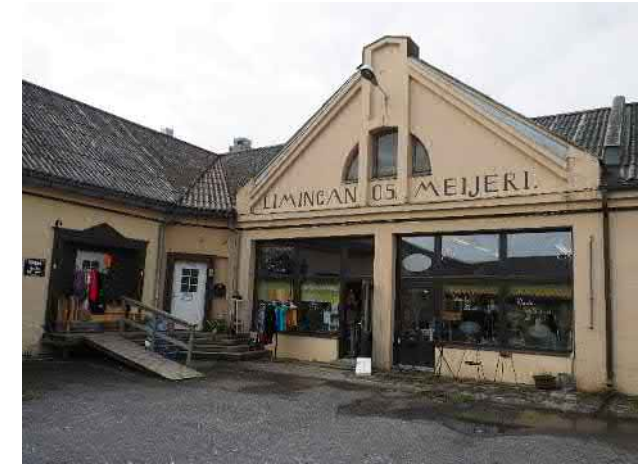
Kuva 68. Maidonvastaanottotilan ja meijerisalin kohdalla vanhat ovi- ja ikkuna-aukot on korvattu lasiseinillä.

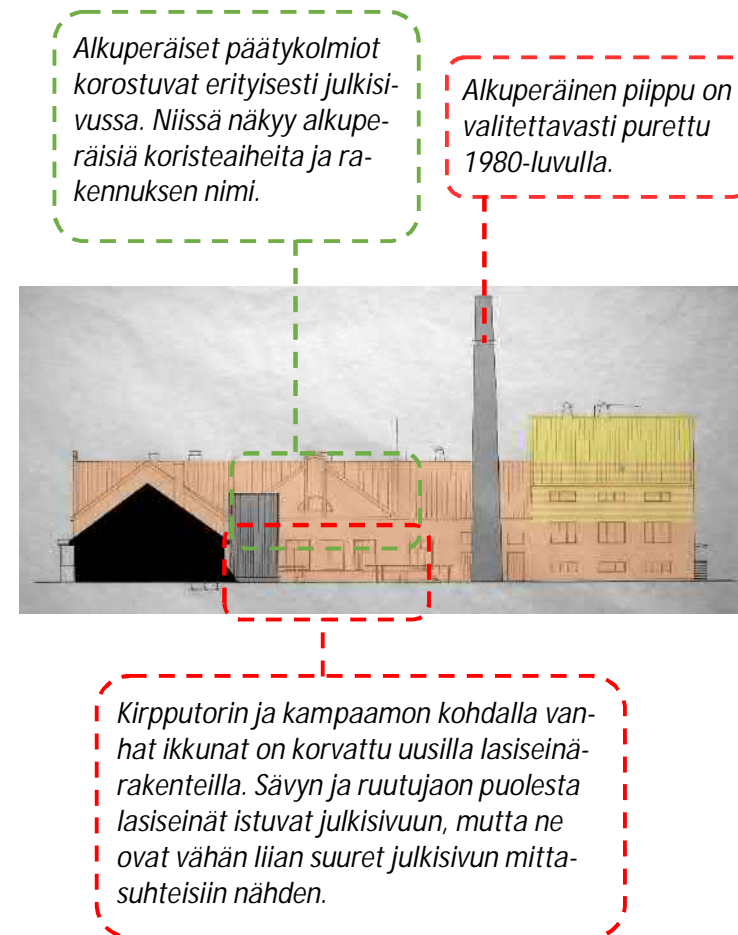
Kuva 69. Vaiheistus- ja säilyneisyyskaavio, julkisivu sisäpihalle koilliseen.

Harkkorakenteinen laajennus sopii sommitelmallisesti meijerin kokonaisuuteen. Laajennus on samankaltaisessa asussa kuin rakennushetkellä. Harkkohalli näkyy ensimmäisenä kadunvarresta katsottaessa, eikä maalattu harkkopinta ei anna kovin viimeisteltyä vaikutelmaa.

Osa ikkunoista on uusittu elintarviketuotantotiloihin sopiviksi RST-ikkunoiksi.

Muutoksia aukotuksessa ja uusittuja poikkeavan värisiä ikkunoita.

Viimeisin laajennus vuodelta 1997, poikkeaa voimakkaasti tyyliltään ja materiaaleiltaan muusta rakennuksesta.

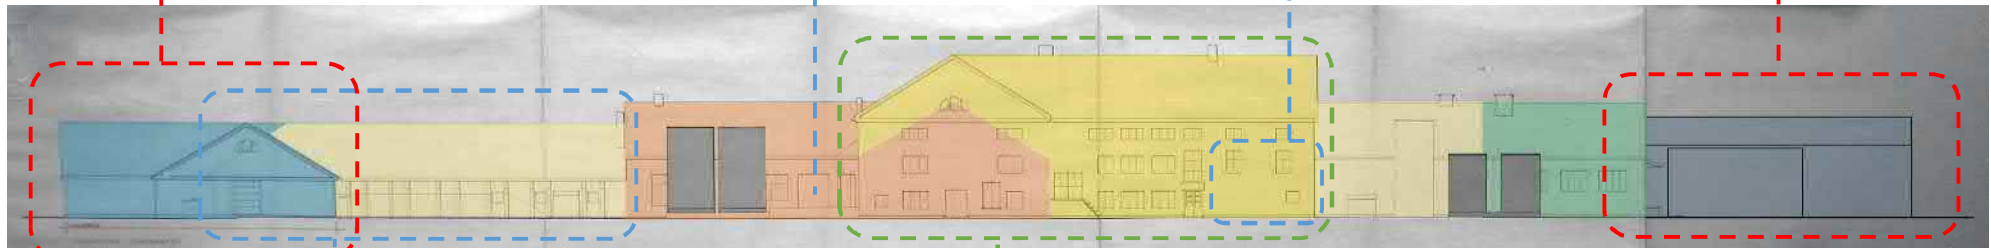
Juustolasiipi näkyy ennen tulipaloa otetuissa valokuvissa. Maavallilla tuettu matala rakennusosassa on kellarimainen tunnelma.

Vaikka 1934 tulipalon jälkeen rakennettu myllysiipi ei ole kokonaan alkuperäinen, on se vanhin laajennus ja sopii hyvin kokonaisuuteen. Myllysiiven julkisivuissa on uusklassistisia aiheita. Julkisivun aukotus on pääosin alkuperäinen.

Myllyn sisätilat ovat aivan alkuperäisessä asussa. Ullakolla on nähtävissä kauniita puurakenteita ja tiilipintoja.

Kuva 70. Vaiheistus- ja säilyneisyyskaavio, julkisivu pihan puolelle luoteeseen.
