Temmesjoen luontoreitin kunto

LL 29.10.2024 § 52
668/10.03.01/2024

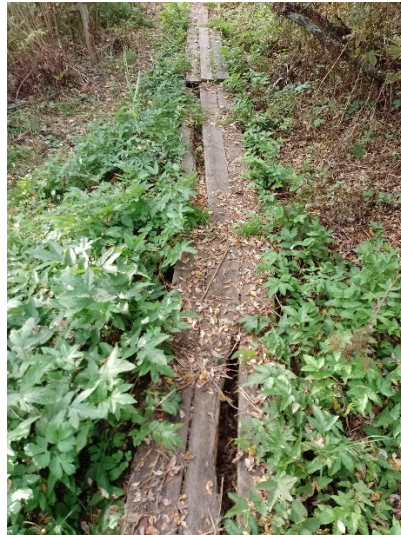
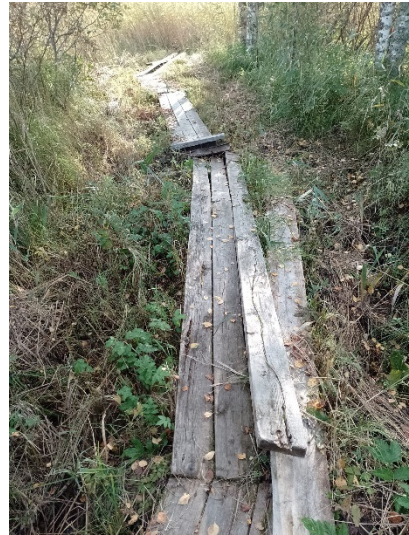
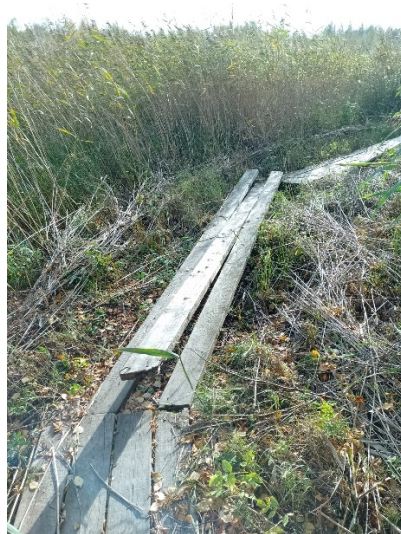
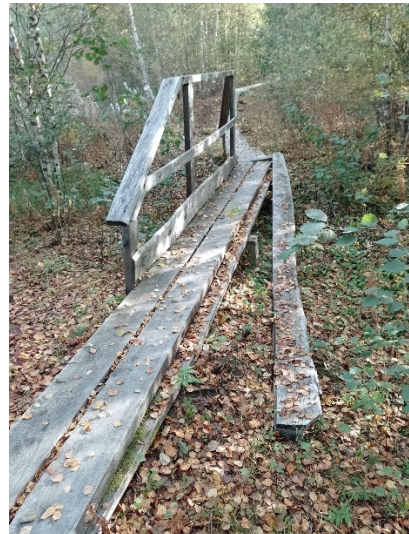
Luontoreitille on tehty alku syksystä 2024 kuntotarkastus kunnallistekniikan toimesta. Kuntotarkastuksessa on tarkasteltu tornin ja polun rakenteiden sekä opasteiden kuntoa. Kuntotarkistuksessa todettiin, että Temmesjoen lintutorni on tyydyttävässä kunnossa ja tornille johtava pitkospuinen polku on todella huonossa kunnossa ja sen käyttämisestä voi koitua vaaraa

käyttäjälle. Reitin tämän hetkisen kunnan vuoksi luontoreitin turvallinen käyttö ei enää ole mahdollista. Myös luontoreitin opasteista osa on kadonnut veden vaihtelun seuraksena. Säilynyt opastus on vanhentunutta ja huontokuntoista.

Kuva 2. Luontoreitin rakenteista otettuja kuvia.

Olemassa olevista rakenteista on uusittava kaksi siltaa ja kunnostettava kaksi siltaa sekä pitkospuupolku aluspuineen koko matkalta (1.7 km). Pitkospuista Mökkikylässä sijaitseva laavu on hyvässä kunnossa ja satama-alueelle on tulossa uusi laavu. Reitillä olevat ulko wc:t ovat käyttö kunnossa.
